EIXO SUSTENTABILIDADE

COMPARAÇÃO ENTRE AGREGADOS RECICLADOS E NATURAIS NA MANUTENÇÃO DE PAVIMENTOS

Paulo Vitor Lucca¹
Alvaro Luiz Mathias²

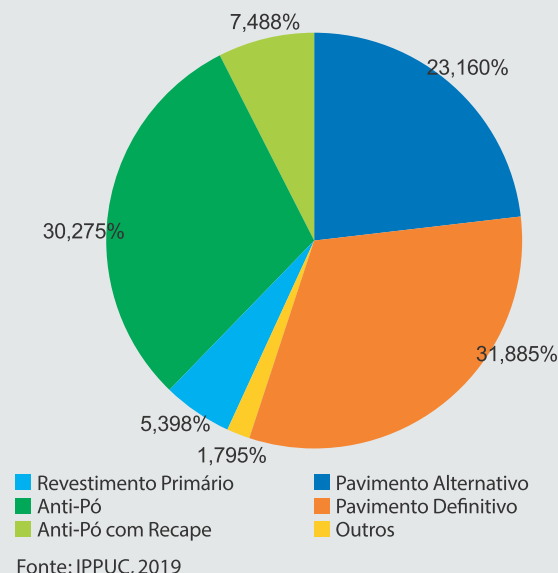
GRÁFICO 1: TIPOS DE PAVIMENTO EM CURITIBA

O município de Curitiba tem, atualmente, 4.688 km de ruas divididos em diversas tipologias, conforme apresenta o gráfico 01. Chama a atenção que 30,27% deste total são classificadas como “anti-pó”, estruturas de pavimentos que necessitam de manutenção constante pelas suas próprias características construtivas e que, por serem antigos, estão com a vida útil vencida. Vale ressaltar que um extenso plano de recuperação da malha viária destinado a recuperar principalmente esse tipo de pavimento está em curso na cidade (CURITIBA, 2019) e que a construção de vias do tipo “anti-pó” não é mais executada, tendo em vista sua durabilidade inferior ao pavimento constituído de base granular e revestimento asfáltico. Ainda em relação aos tipos de pavimento existentes na cidade, é importante destacar que 5,40% do total são de revestimento primário (saibro), ou seja, não apresentam camada de pavimento asfáltico, sendo, desta forma, muito sensíveis às condições meteorológicas (chuvas) e ao tráfego. Estas duas parcelas são especialmente interessantes para a utilização de agregados reciclados: para os “anti-pós” como reforço da base e para as ruas de saibro como preservação das condições de trafegabilidade das vias.

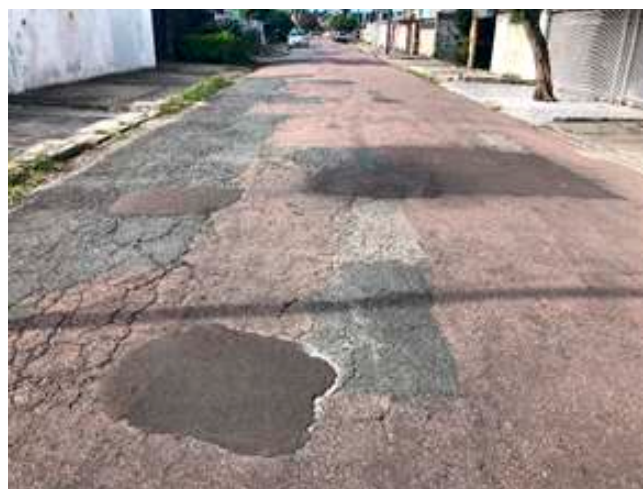
Os trechos experimentais foram construídos na Rua Cidade de Ouro, no bairro Sítio Cercado, pelo fato de a via se enquadrar nos pré-requisitos detalhados na seção anterior. O CBR do subleito já era previamente conhecido e apresentou valor de 10,17%, e o tráfego da via foi considerado médio para o período do projeto (N = 5x105) (PMSP, 2004a). O pavimento atual era do tipo antipó, ou seja, um pavimento com tratamento superficial betuminoso (TSB) e sem base adequada realizado no passado e que já estava com a vida útil vencida (Figura 01).

Figura 01: Rua Cidade de Ouro – Curitiba (PR)

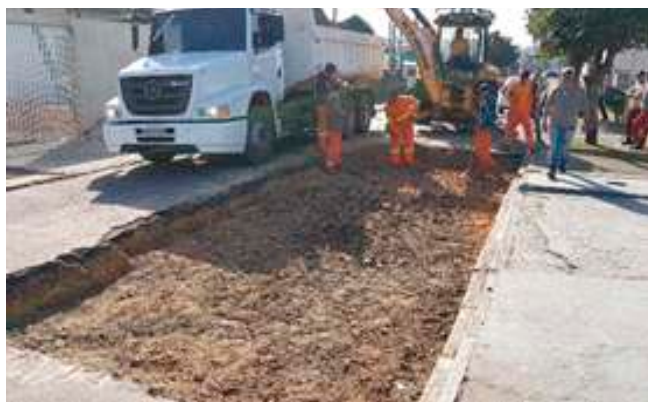
Figura 02: Execução de Trecho com ARC.
Remoção do pavimento danificado.

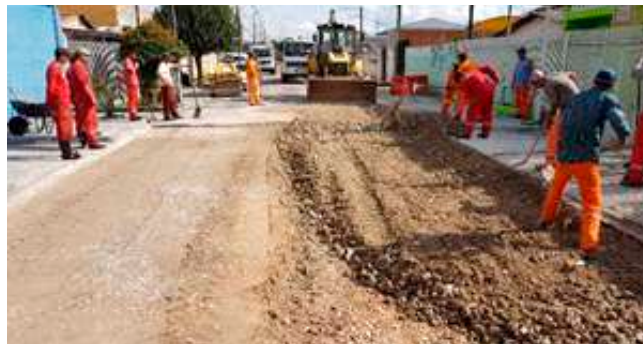
Figura 03: Execução de Trecho com ARC.
Espalhamento do agregado reciclado de concreto.

controle. Os dois trechos foram construídos com as mesmas espessuras. A figura 03 apresenta a execução do trecho recuperado com agregados reciclados de concreto. O trecho 03, que seria construído com agregados reciclados mistos (ARM), ou seja, materiais que contêm, em sua composição, uma fração maior de cerâmica (tijolos, telhas, etc.), não pôde ser construído devido ao material não ter sido aprovado preliminarmente nos ensaios laboratoriais. Ou seja, não atendeu os requisitos de composição e capacidade de suporte. Esse dado revela o importante fato de que, apesar da grande quantidade gerada de RCD, caso esses materiais não sejam previamente selecionados e separados de outros componentes como madeiras, gesso e plásticos, seu uso pode acabar inviabilizado, restando como alternativa a disposição final em aterros sanitários, solução que não é ideal, tendo em vista o desperdício de recursos e os altos custos envolvidos nesse processo. Lucca (2017) apontou em seus estudos que uma alta taxa de contaminação dos resíduos da construção civil (RCC) classe A pode prejudicar sua transformação em agregados reciclados. Além disso, a dificuldade encontrada na execução desse trecho, com a qualidade e a quantidade de agregados reciclados mistos, representam o fato de a Prefeitura não estar adquirindo esse tipo de agregado no momento.

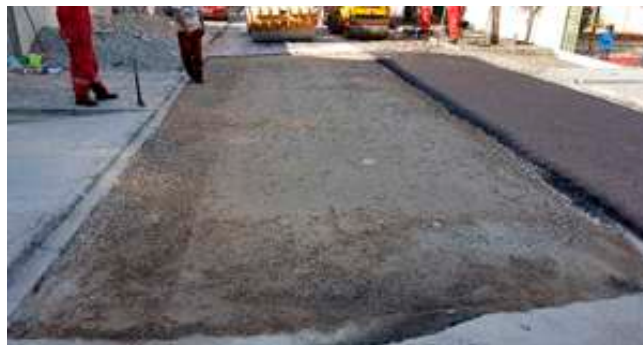
Figura 04: Execução de Trecho com ARC.
Trecho após compactação.

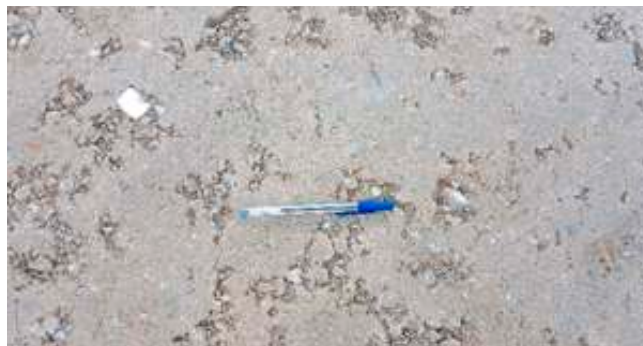
Figura 05: Execução de Trecho com ARC.
Aspecto do pavimento compactado.

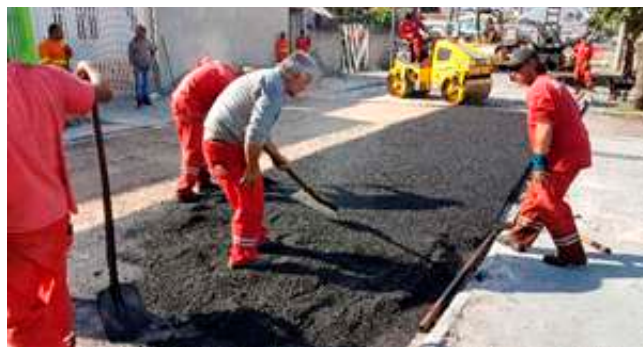
Figura 06: Execução de Trecho com ARC.
Espalhamento do material asfáltico.

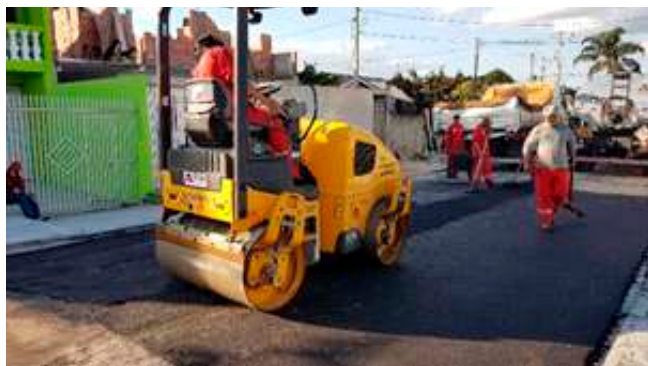
Figura 07: Execução de Trecho com ARC.
Compactação do asfalto e finalização dos serviços.

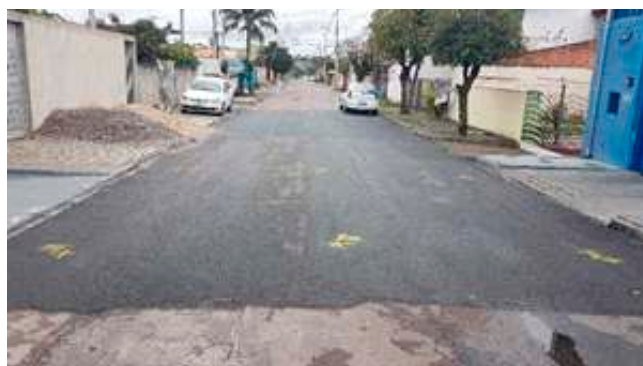
Figura 08: Trechos após a execução .

A análise deflectométrica inicial do pavimento (antes da construção dos trechos) revelou que o pavimento apresentava uma deflexão acentuada com a recomendação de reforço estrutural com base nos critérios deflectométricos ou de resistência (CBR). Após a construção dos trechos, a medição realizada em um período seco mostrou que os reforços executados no pavimento, tanto no trecho de agregados reciclados de concreto quanto no de agregados naturais, foram satisfatórios e apresentaram uma deformação de projeto menor que a admissível. Também não foram verificadas, visualmente, diferenças significativas nas deformações entre os trechos, o que demonstra que tanto o material reciclado quanto o material natural apresentaram bom comportamento, ou seja, os dois trechos encontravam-se em ótimas condições de trafegabilidade. Além disso, não foram verificadas trincas ou deformações plásticas (borrachudos). A figura 04 apresenta os dois trechos vistoriados, em 2019, após dois anos da sua execução, e é possível verificar que não existem diferenças entre os dois.

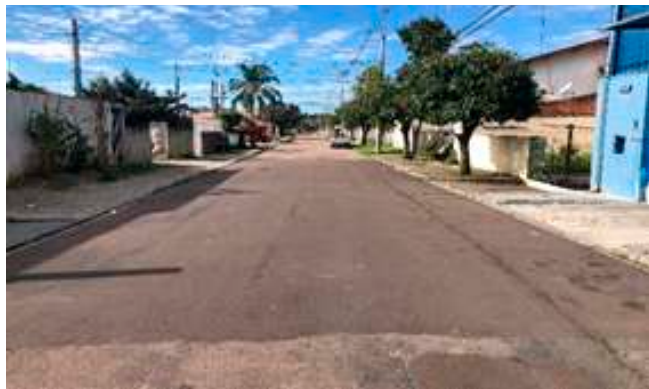
Figura 09: Trechos 02 anos após a execução .
